111 - ZŠ Dětřichov

Dětřichov 234

112 – ZŠ Frýdlant

113 - ZŠ Frýdlant Železná 824

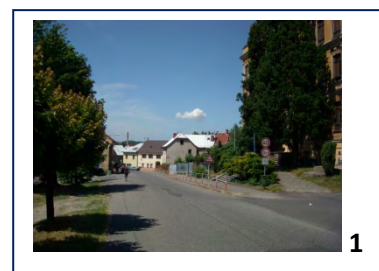
Zvýšené riziko střetu dětí s motorovou dopravou při přecházení ulice Husovy pod školou vzhledem k neexistenci přechodu pro chodce, případně stavebně upraveného místa pro přecházení.

Riziko přehlédnutí dětí přecházejících z ulice Dvořákovy směrem k ZŠ Husova vzhledem k absenci jakéhokoliv upozornění řidičů na možnost zvýšené přítomnosti dětí v tomto prostoru.

Riziko konfliktu dětí s motorovou dopravou na ulici Školní, vzhledem k neexistenci chodníku na straně školy směrem ke školní jídelně.

Označit celou ulici Husovu od křižovatky s ulicí Fügnerovy až po ulici Zahradní a mezilehlé úseky ulice Dvořákovy, Železná a Čapková informativní provozní dopravní značkou IP 25a Zóna s dopravním omezením, s omezením rychlosti na 30 km/hod kvůli zvýšenému pohybu dětí.

Zřídít přechod pro chodce, případně místo pro přecházení přes ulici Husova pod školou v návaznosti na přístupy ve směru od ulice Dvořákovy a centra města.

Vzhledem k dokumentovanému chování dětí při cestách mezi školou a školní jídelnou doplnit do školního vzdělávacího programu projekty na vyhledávání rizika v dopravním prostředí a jeho předcházení.

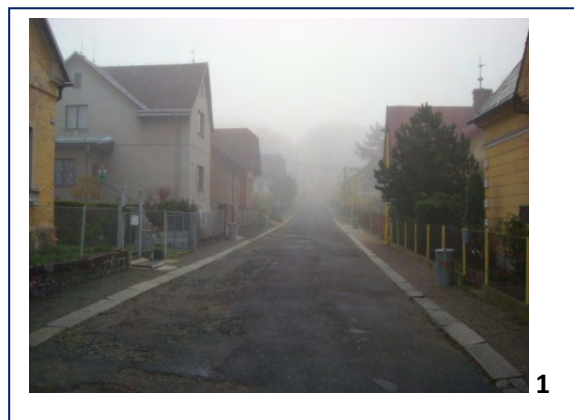
Riziko přehlédnutí dětí přecházejících křižovatku ulic Dvořáková a Čapková vzhledem jakéhokoliv upozornění řidičů na možnost zvýšené přítomnosti dětí v tomto prostoru.

Riziko konfliktu dětí s motorovou dopravou na ulici Železná, vzhledem k neexistenci chodníku.

Riziko zvýšených následků případných konfliktů dětí s motorovou dopravou v místě přechodu pro chodce přes ulici Fuegnerovu (sil. I/13) vzhledem k nejvyšší dovolené rychlosti vozidel v tomto profilu.

Označit celou ulici Husovu od křižovatky s ulicí Fuegnerovou až po ulici Zahradní a mezilehlé úseky ulice Dvořáková, Železná a Čapková informativní provozní dopravní značkou IP 25a Zóna s dopravním omezením, s omezením rychlosti na 30 km/hod kvůli zvýšenému pohybu dětí.

Omezit nejvyšší dovolenou rychlost na silnici I/13 mezi křižovatkami s ulicemi Husovou a ulicí Zahradní na 30 km/hod.

V případě prokázané vyšší nehodovosti zdrsnit povrch silnice I/13 před přechodem pro chodce do ulice Dvořákovy pro zlepšení adhezních podmínek brzdících vozidel.

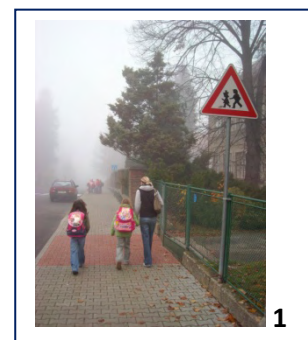
Zvýšené riziko střetu dětí s průjezdnou motorovou dopravou vzhledem k neexistenci přechodu pro chodce v křižovatce Bělikova, Bezručova.

Riziko zvýšených následků úrazu dětí při konfliktu s motorovou dopravou vzhledem k příliš vysoké maximální dovolené rychlosti na silnici I/13 na úseku přes křižovatku s ulicí Husovou a Bělikovou.

Nevhodné chování dospělých, kteří přivázejí děti do školy osobními vozidly.

Vybudovat přechod pro chodce v křižovatce ulic Bělikova a Bezručova alespoň mezi mateřskou školou a chodníkem na straně budovy základní školy.

Při výměně dopravního značení omezit nejvyšší dovolenou rychlost na ulici Bělikově na 30 km/hod.

Do školního vzdělávacího programu zařadit projekty na vyhledávání a předcházení rizika v provozu na pozemních komunikacích včetně rizik při přepravě automobilem.

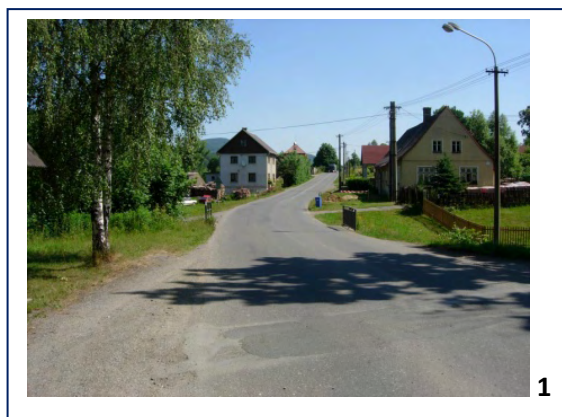
Riziko konfliktu dětí s projíždějící motorovou dopravou při nerespektování pravidel o provozu na pozemních komunikacích.

Riziko zvýšených následků úrazu dětí při konfliktu s motorovou dopravou vzhledem k příliš vysoké nejvyšší dovolené rychlosti na silnici III/2904 na úseku kolem školy.

Na základě rozboru nehodovosti, případně měření skutečných rychlostí vozidel projíždějících kolem školy po silnici III/2904 posoudit případnou potřebu nahrazení stávající doporučené rychlosti 30 km/hod stanovením této rychlosti jako nejvyšší dovolené.

Do školního vzdělávacího programu doplnit projekty na vyhledávání rizika v dopravním prostředí a jeho předcházení. (Je možné, že některá rizika budou identifikována mimo posuzované území)

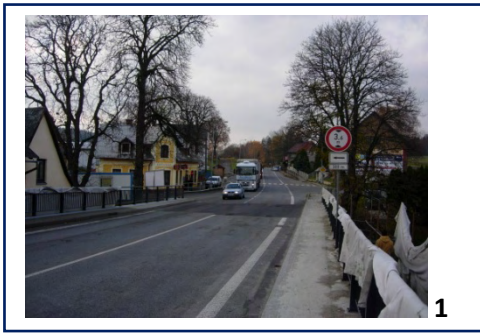
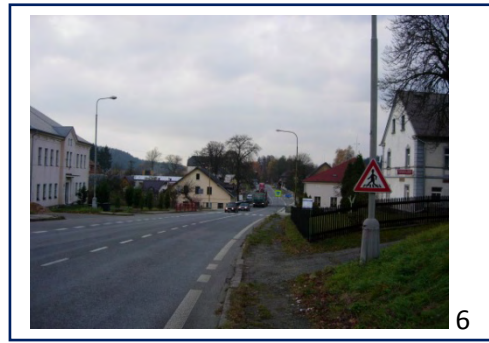
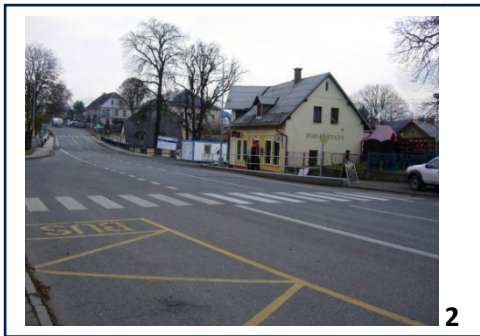
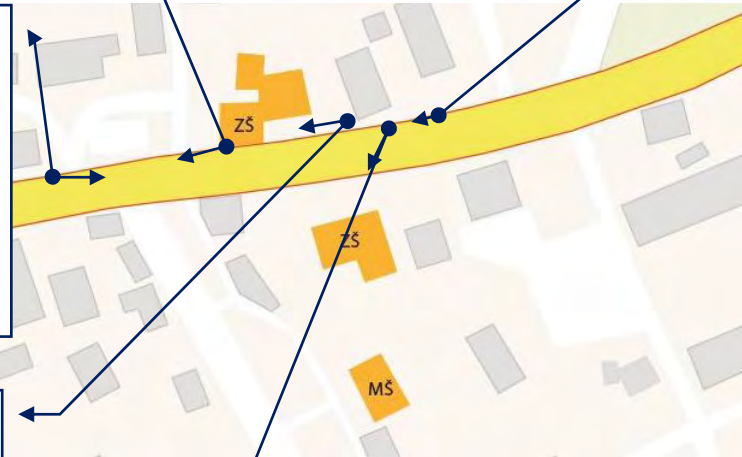
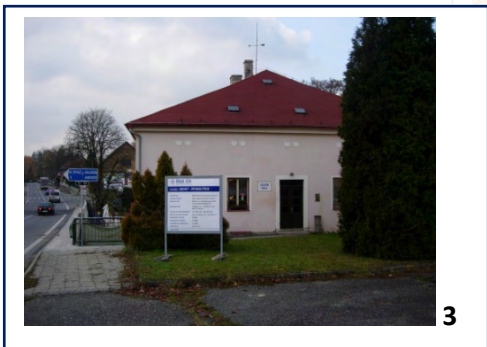
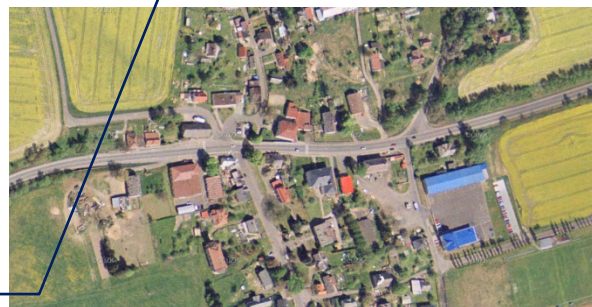
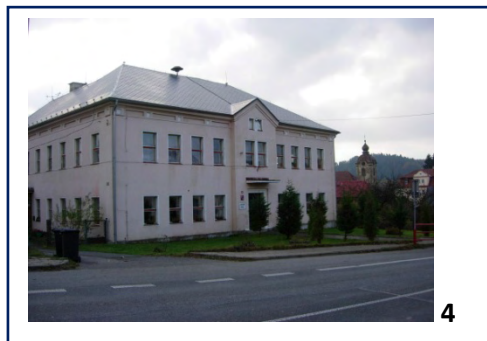
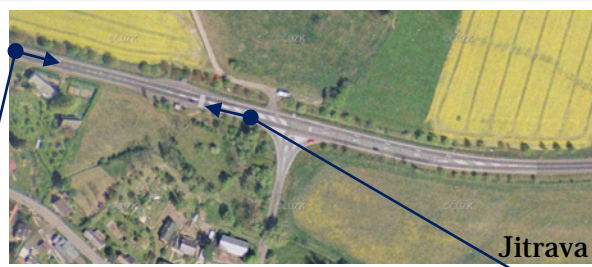
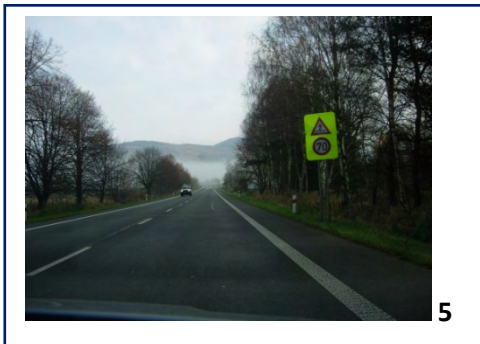
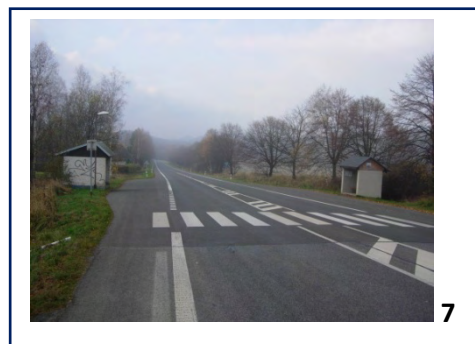
Základní škola v Rynolticích se nachází přímo na průtahu silnice I/13. Tato silnice je zároveň součástí mezinárodního silnice E442 Karlovy Vary - Liberec - Hradec Králové - Olomouc - Žilina. Je tedy zřejmé, že slouží nejen regionální, ale i celostátní a mezinárodní dopravě. Potenciální možnost konfliktu dětí s průjezdnou dopravou je ještě zvýšena umístěním další budovy školy na protilehlé straně silnice I/13. Mezi oběma budovami je sice vyznačen přechod pro chodce, ale vzhledem k charakteru a intenzitám dopravy na silnici I/13 nelze rozhodně pouhé základní vyznačení přechodu pro chodce pomocí V7 Přechod pro chodce, IP 6 Přechod pro chodce na fluorescenčním pozadí a doplněných výstražnou značkou A11 Pozor, přechod pro chodce vnímat jako dostatečné opatření. Jako zcela minimální opatření by mělo být toto dopravní značení dále doplněno o snížení rychlosti na 30 km/hod a značku V15 Nápis na vozovce složenou ze symbolů A12 Děti a nápisu ŠKOLA v řádných rozměrech. Vzhledem k charakteru průjezdné dopravy a volné šířce komunikace v místě přechodu lze zcela jednoznačně doporučit rovněž doplnění fyzického středního dělicího ostrůvku v obdobném provedení, které se nachází na téže silnici I. třídy o několik km dál v obci Prácheň. (list 313)

Velmi obdobné stanovisko by bylo možné uplatnit i na sousední přechod pro chodce v místě autobusové zastávky. Navíc stávající délka tohoto přechodu je nad maximální dovolenou délkou dle platných technických předpisů pro zřizování přechodů pro chodce. Nadměrná délka je způsobena především příliš širokým zastávkovým pruhem. Rovněž zde by bylo vhodné podstatně doplnit stávající dopravní značení a vybudovat střední dělicí ostrůvek.

Další přístupy ke škole v Rynolticích již zdaleka nejsou tak rizikové. Z diskuse u obecního úřadu vyplynul požadavek na zhlédnutí lokality autobusové zastávky na silnici I/13 v Jitřavě, která je dokumentována na fotografiích 5 a 7. Podobně jako u předchozího přechodu pro chodce i zde je nutno konstatovat, že realizovaná úprava přechodu je zcela nedostatečná. Jako velmi rizikovou je třeba vnímat již samotnou skutečnost nedostatečného snížení rychlosti (70 km/hod) vzhledem k vyznačenému přechodu pro chodce. Podrobný posudek obdobné lokality v Pardubickém kraji prokázal četné a vysoké překračování nejvyšší dovolené rychlosti. Vhodným a již prověřeným opatřením by bylo zřízení místa pro přecházení se středním dělicím ostrůvkem. Zároveň by mohlo dojít k podstatnému zkrácení úseku se sníženou nejvyšší dovolenou rychlostí

Na všech popisovaných přechodech riziko konfliktu dětí s průjezdnou motorovou dopravou vzhledem k nedostatečné ochraně dětí.

Riziko vážnějších následků případných úrazů dětí vzhledem k povolené nejvyšší dovolené rychlosti v místě dokumentovaných přechodů, která navíc není dle pozorování provozu často dodržována.

Co nejdříve doplnit dopravní značení všech přechodů o nápisy na vozovce (symbol A12 Děti) v případě přechodu mezi školními budovami ještě o nápis škola.

Nahradit stávající přechod pro chodce u autobusové zastávky v Jitřavě řádně stavebně upraveným místem pro přecházení.

Doplnit oba přechody pro chodce v Rynolticích, především však přechod u školy středním dělicím ostrůvkem.
