# 122 - ZŠ Liberec

## Aloisina výšina 642

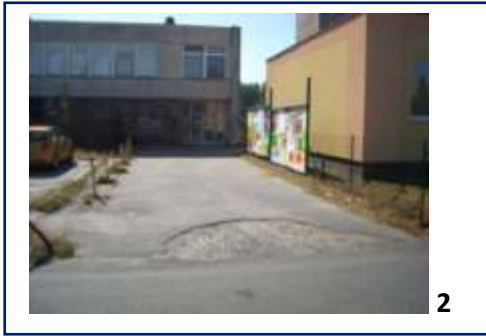
Z hlediska bezpečnosti silničního provozu jsou nejrizikovějšími místy přechod pro chodce v křižovatce ulic Aloisina výšina a Hrubínova (Obr. 1) a přechod pro chodce u autobusové zastávky v křižovatce Kunratická, Východní. (Obr. 4). Oba tyto přechody navíc křížují jedno z významných spojení Liberce a Jablonce nad Nisou.

Přechod pro chodce přes ulici Hrubínovu, je vhodně rozdělen středním dělicím ostrůvkem. Na zvýšený pohyb dětí v tomto prostoru jsou řidiči z obou směrů v dostatečném předstihu upozorněni DZ A12 Děti navíc doplněnou o dvojici Přerušovaných žlutých světel S7. Při bezpečnostní inspekci počátkem září 2009 však byly tyto značky z obou směrů překryty nedostatečně udržovanou zelení. (Obr. 3) Nedostatečné je rovněž odstranění starého vodorovného dopravního značení tétož přechodu. (Obr. 1) Přechod přes ulici Kunratickou v prostoru autobusové zastávky je pouze standardně vyznačen bez jakéhokoliv upozornění na zvýšený pohyb dětí.

Zvýšené riziko střetu dětí s průjezdnou motorovou dopravou na přechodu přes ulici Hrubínova vzhledem k dílčímu zakrytí správného dopravního značení přerostlou zelení.

Odstranit přerostlou zeď zakrývající dopravní značení přechodu pro chodce přes ulici Hrubínovu.

Doplnění stávajících DZ A12 na ulici Hrubínově o značku B20a Nejvyšší dovolená rychlost 30km/h, případně s dodatkovou tabulkou 7 – 9, 12 – 16 ve dnech školního vyučování a instalaci stejného DZ i v prostoru křižovatky Kunratická, Východní.

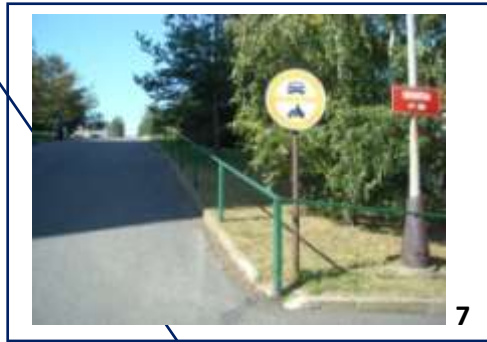
Základní škola Aloisina výšina v Liberci se nachází v cca 40 let starém sídlišti. Vlastní budova školy je umístěna zcela stranou jakékoliv motorové dopravy. Pojížděný chodník kolem školy je z obou stran ulice Aloisina výšina označen DZ B 11 Zákaz vjezdu všech motorových vozidel (Obr. 5). Přesto dle informací od pana ředitele dochází k příležitostnému, ale o to riskantnějším nerespektování tohoto zákazu, a to především z parkoviště přilehlého chátrajícího obchodního střediska vzhledem k dávno poškozenému ohrazení a vedlejší MK, na které je umístěno zdravotní středisko. (Obr. 2).

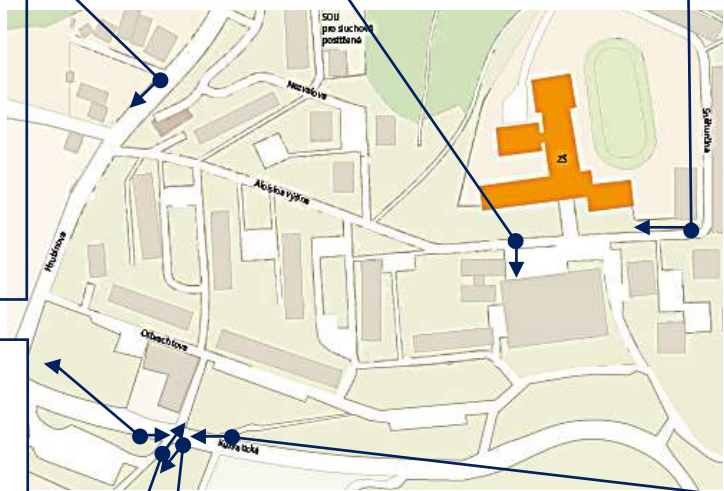
Zvýšené riziko konfliktu dětí s motorovou dopravou při nerespektování přechodu pro chodce v prostoru autobusové zastávky na ulici Kunratické.

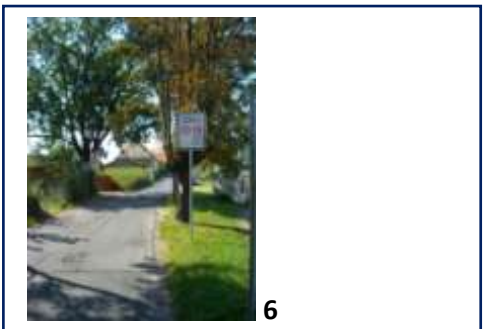
Ulice Východní, která je dětmi ze ZŠ hojně využívána, je správně označena jako Dopravní zóna s omezením rychlosti na 30km/hod a zákazem vjezdu nákladních vozidel mimo obslužné dopravy. V rozhledovém trojúhelníku z ulice Východní na přechod pro chodce se zcela zbytečně nachází reklamní poutač přilehlého obchodu. Při bezpečnostní inspekci bylo dokumentováno časté nerespektování tohoto přechodu ze strany chodců. (Obr.8)

Odstranit reklamní poutač z rozhledového trojúhelníku křižovatky Východní, Kunratická.
